自然豊かな淀川をめざして

国土交通省近畿地方整備局

淀川河川事務所長

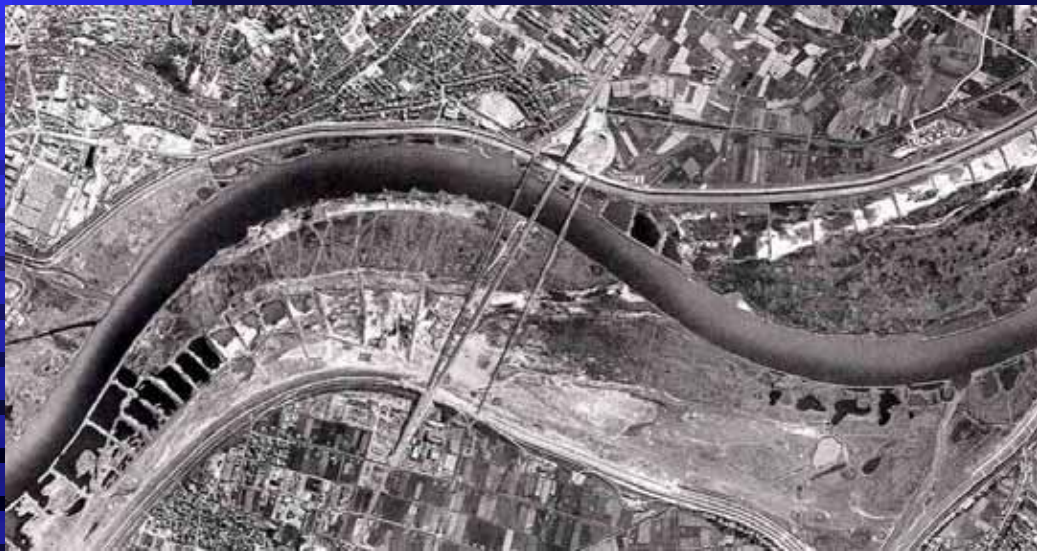
淀川の変遷(平面形状)

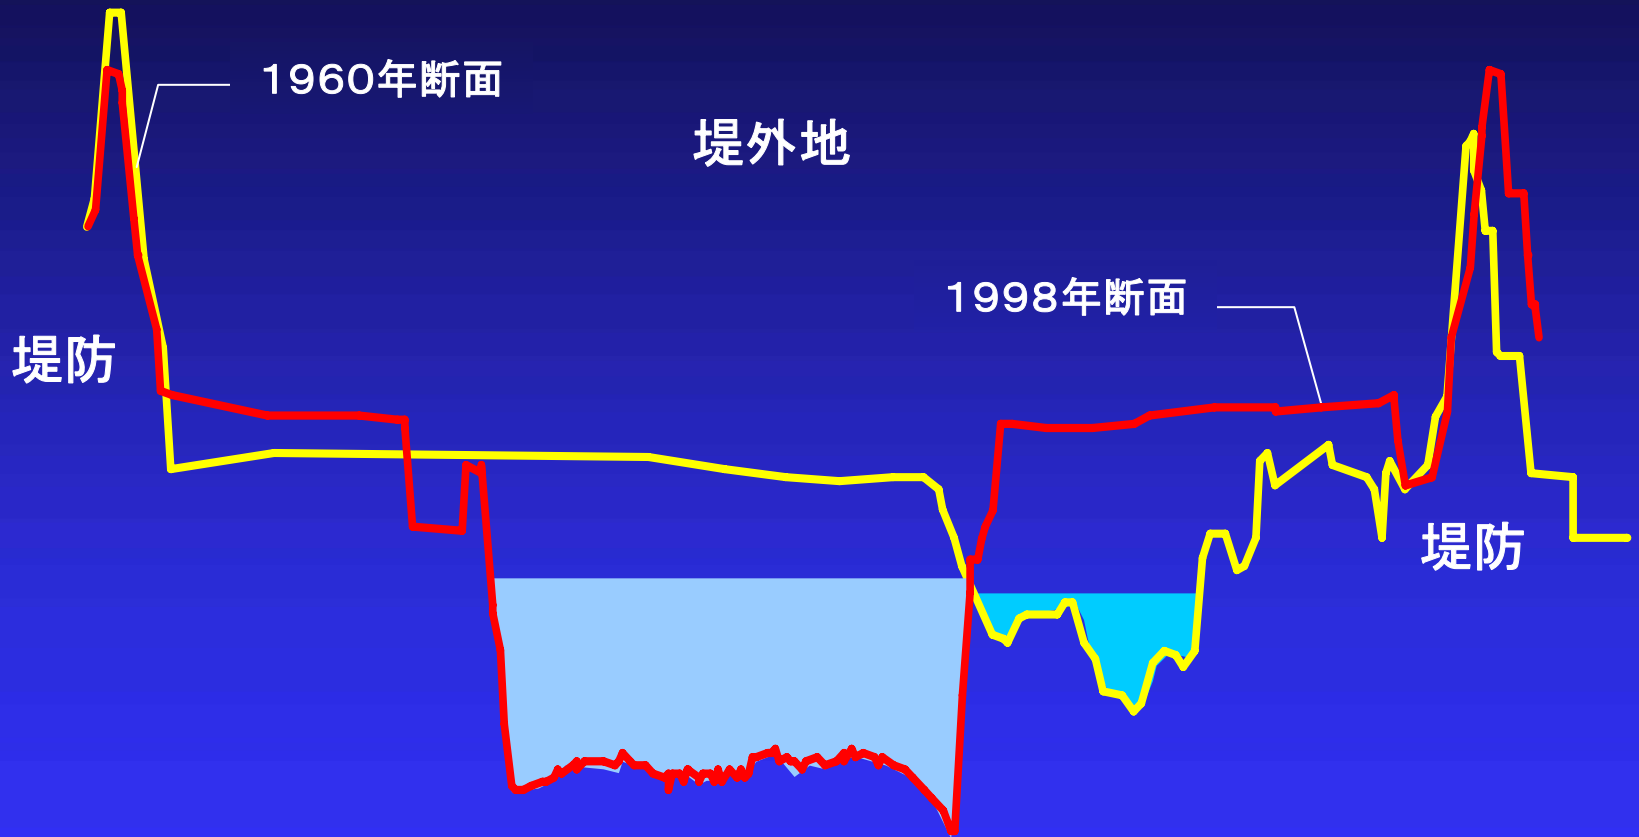
横断面変化 (19.8K(鳥飼仁和寺大橋下流)地点)

淀川全体に渡って、このような低水路改修が実施され、法面が急になり浅域が減少しました。

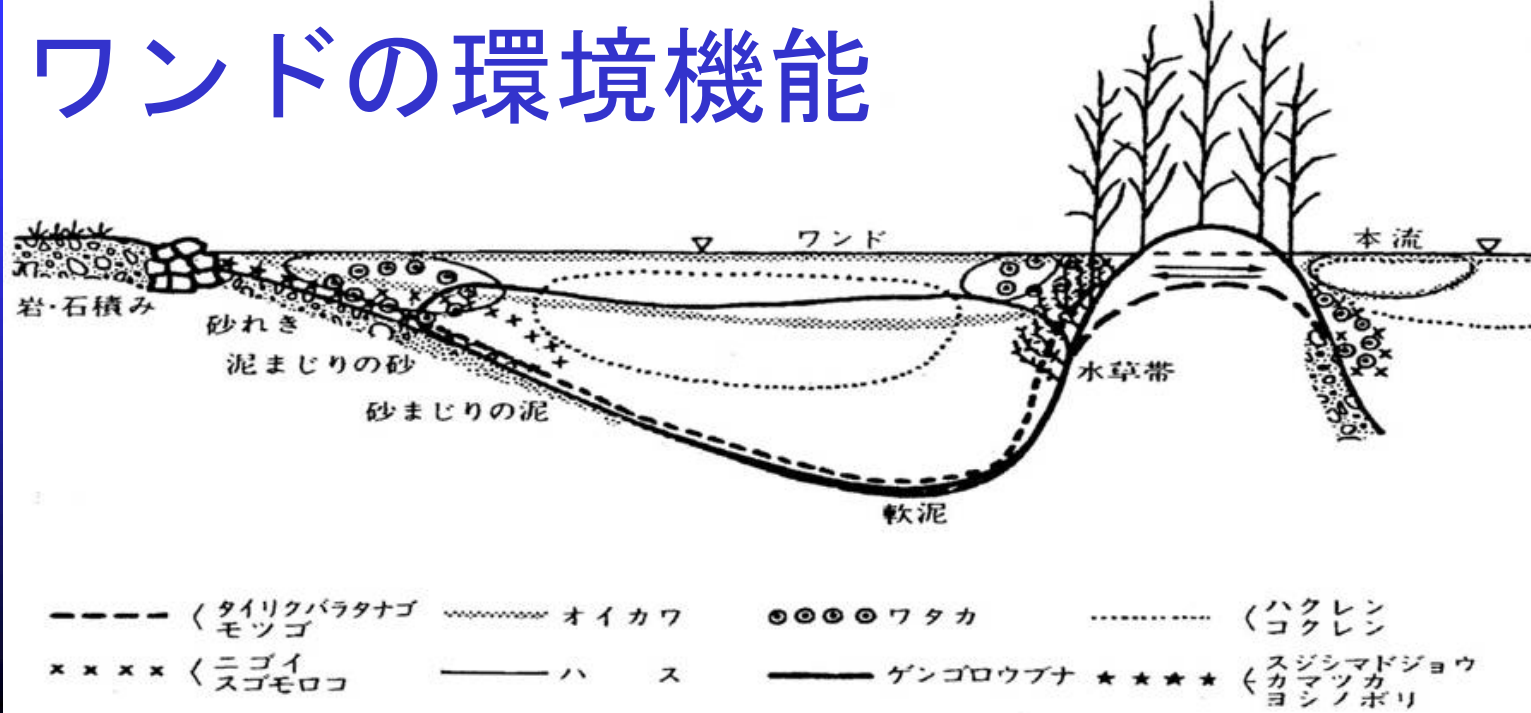
ワンドの環境機能

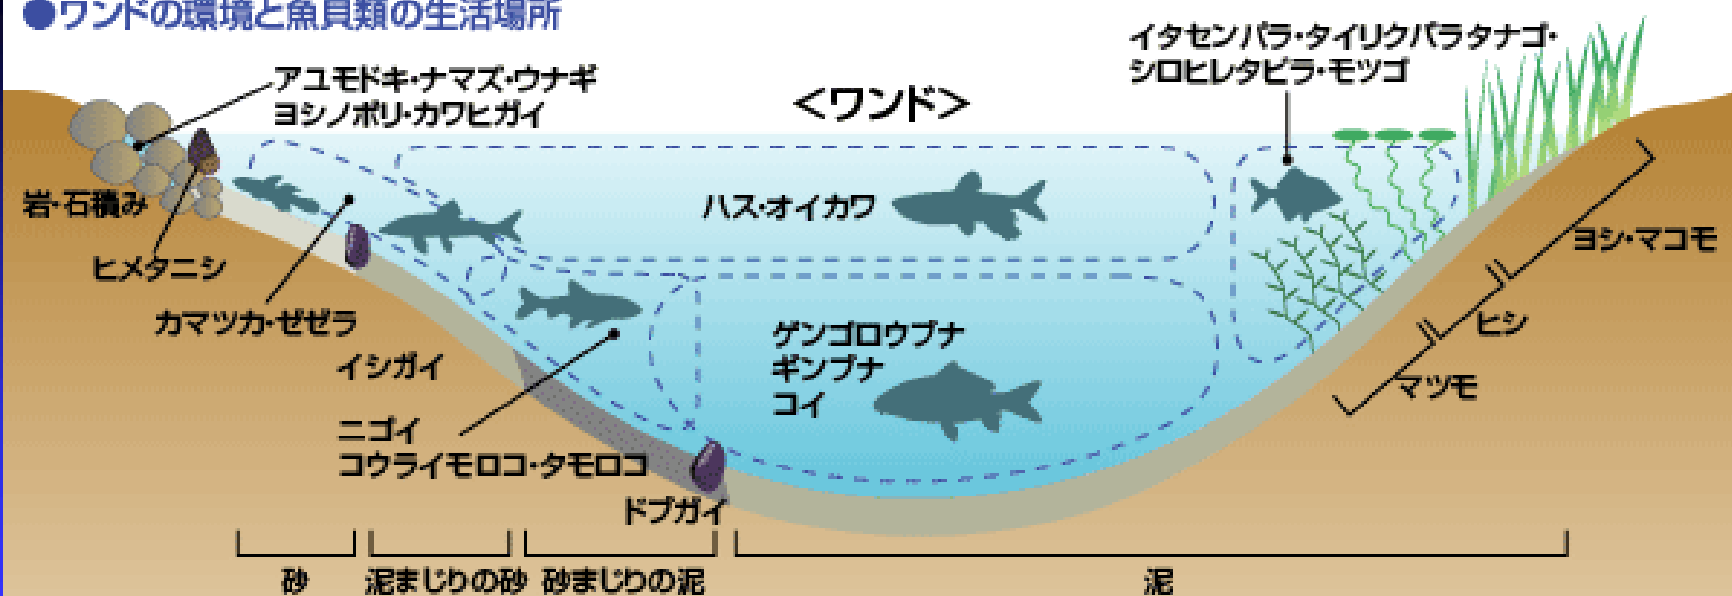
●ワンドの環境と魚貝類の生活場所

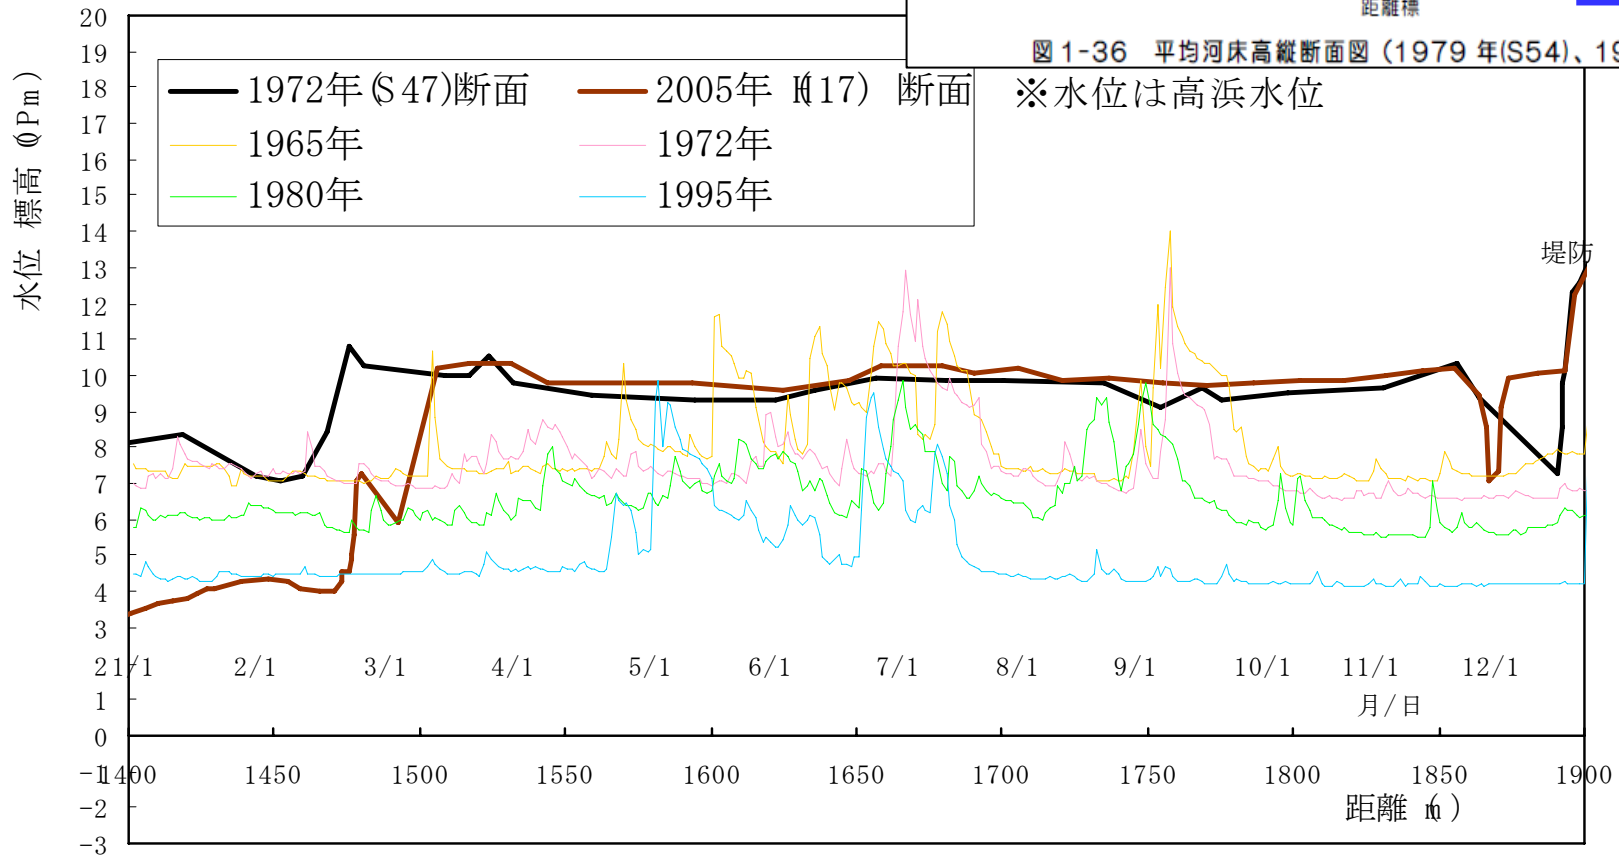
鵜殿 31.0km 地点断面 - 水位関係 (1965~1995)

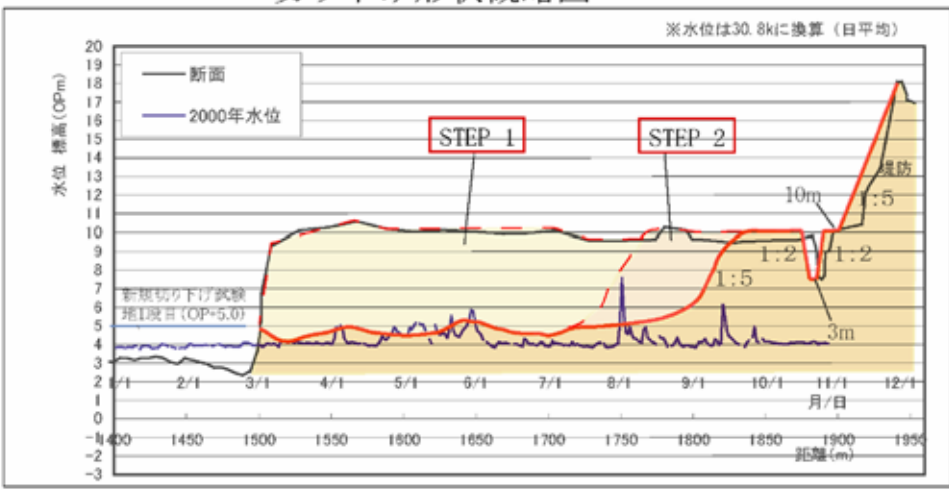
切り下げ形状概略図

| STEP 1 | ●切り下げ箇所はヨシ原復元対策区域から行う。 |
| STEP 2 | ●STEP1での結果を慎重に評価しつつ、切り下げを行っていく。 |

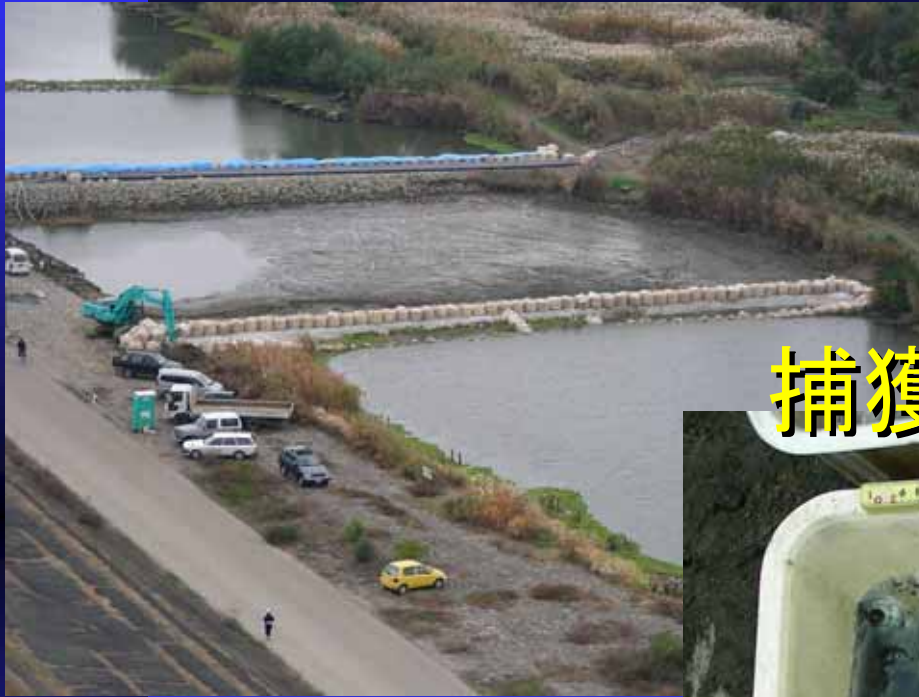
城北ワンドにおける干し上げ実験
